Regional bevarandeplan

*Kulturhistoriskt värdefulla broar
Vägverket Region Mitt*

Regional bevarandeplan för kulturhistoriskt värdefulla broar

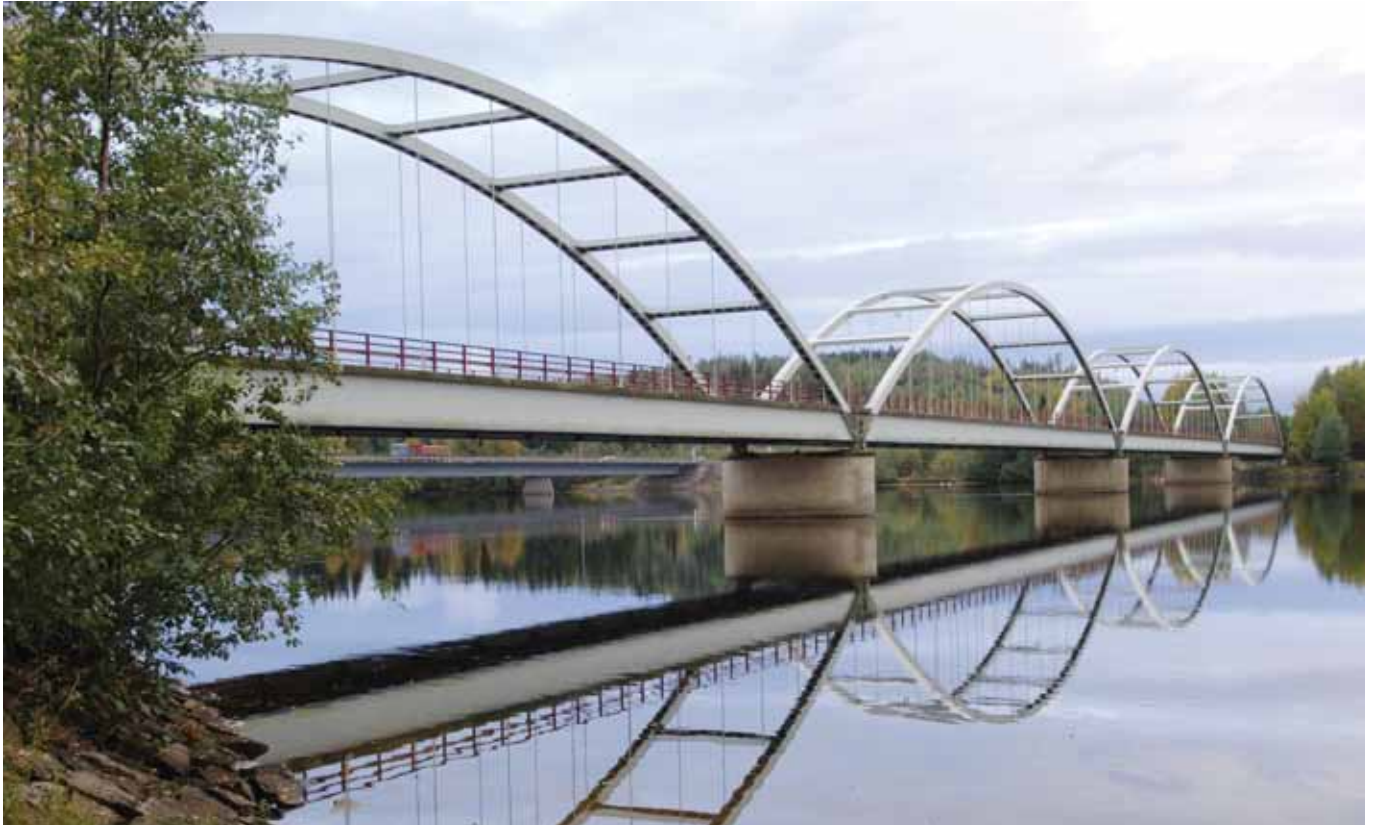
Y 683 Bro över Indalsälven Sörån vid Lövudden

Stålbron över en av Indalsälvens grenar vid Sörudden har ett stramt men elegant formspråk med fyra bågspann i en tidstypisk färgsättning – stålgrå bärverk med rödmålade räcken. Foto: Kulturbyggnadsbyrån, Sven Olof Ahlberg

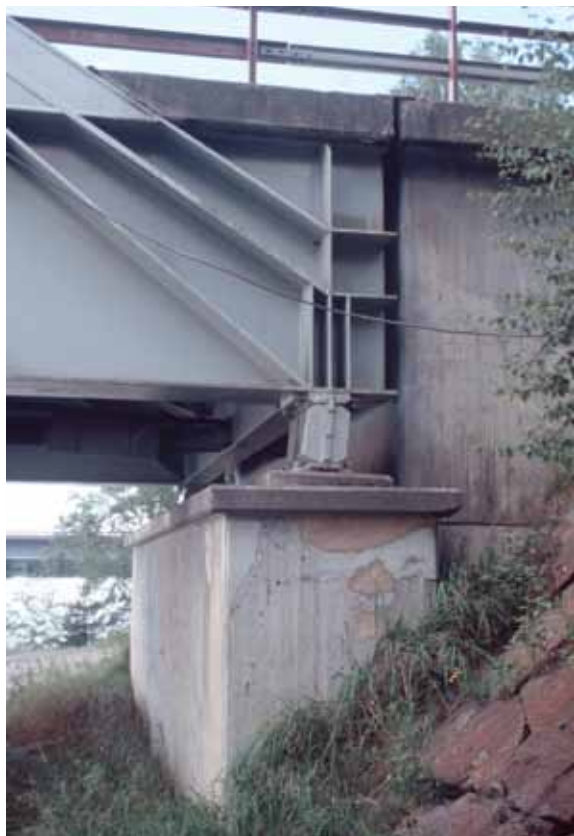
Upplaget på norra sidan av bron visar hur kraftiga förstärkningsflänsar har svetsats på huvudbalkarnas utsidor vid mötet mellan båge och balk. Ett vipplager per balk tar upp eventuella längdförändringar hos bron. Foto: Kulturbyggnadsbyrån, Sven Olof Ahlberg

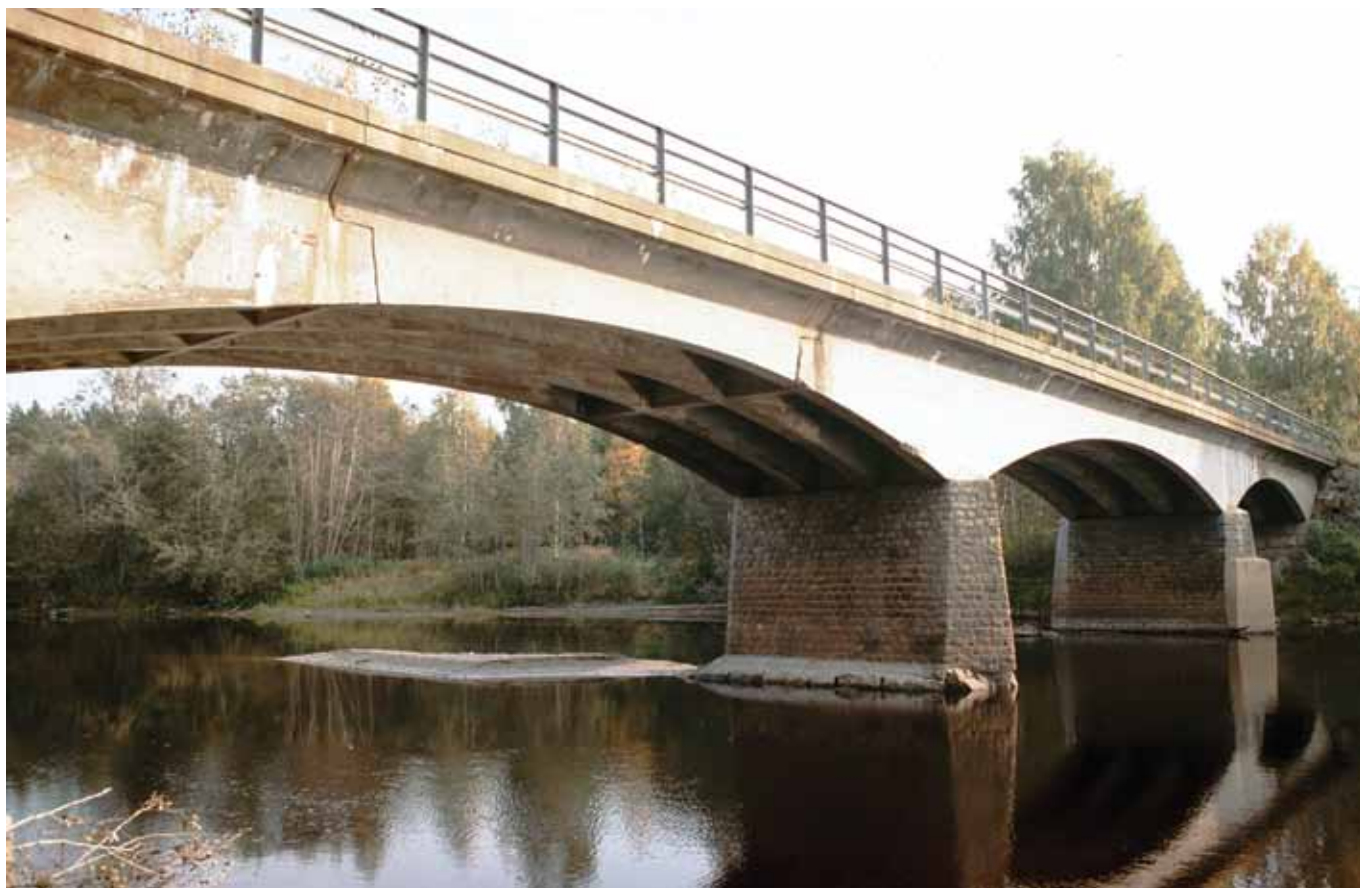
Y 891 Bro över Ljustorpsån vid Stavreviken

Konstruktören Algot Lundström, Sundsvall ligger bakom åtskilliga betongbroar i Västernorrland, bland annat denna gerberbalkbro över Ljustorpsån vid Stavreviken. Foto: Kulturbyggnadsbyrån, Sven Olof Ahlberg

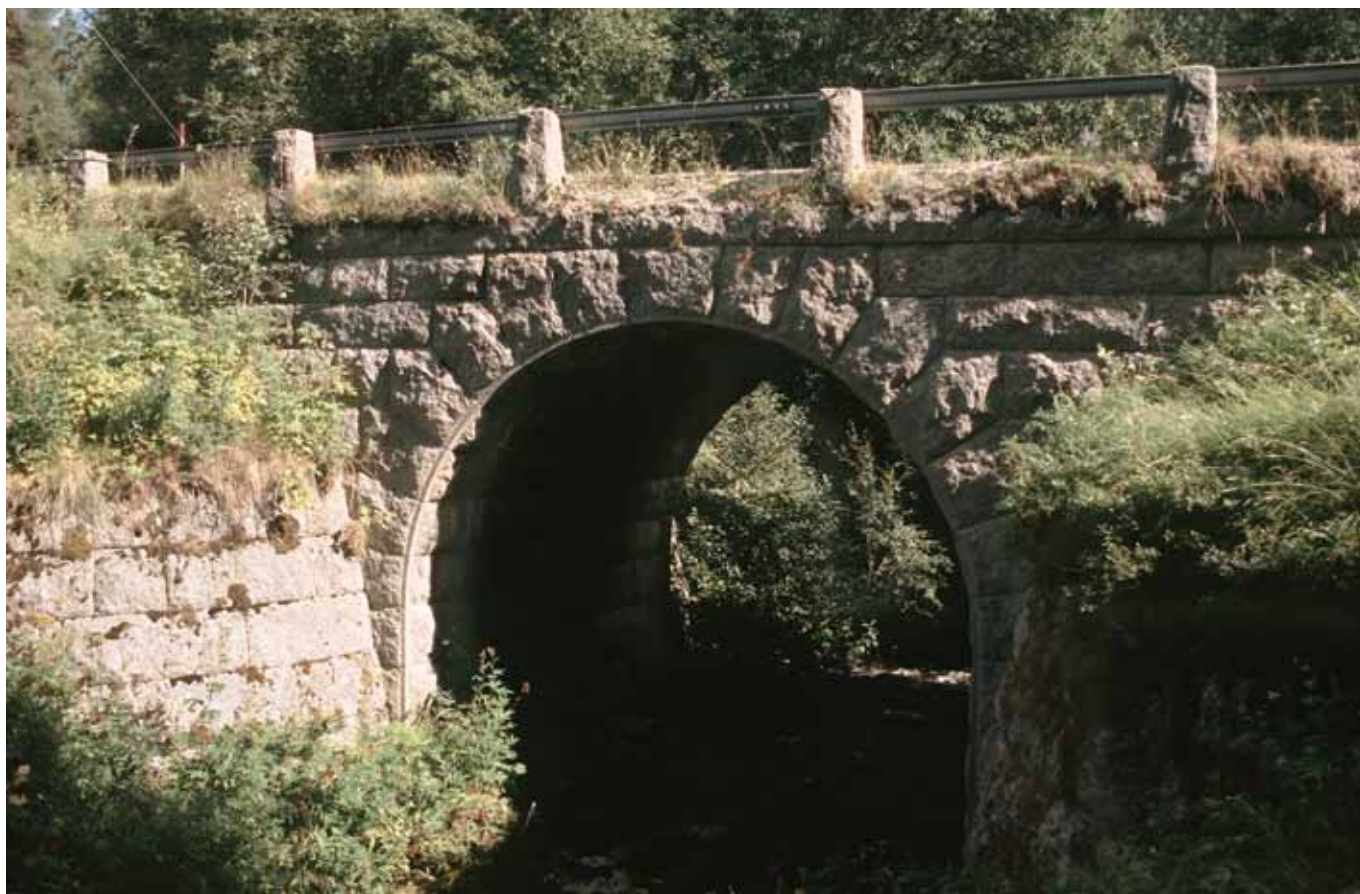
Y 427 Bro över Getingstaån vid Getingsta

Vackert stenhuggeriarbete med välformat bärverk där det tunnformade valvets distinkt renhuggna kanter ger en skärpa åt formen. Grusfyllningen på vägbanan är dock så hög att delar av gardisterna döljs och den rikliga vegetationen ger ett bedagaat intryck. Foto: Kulturbymråden, Sven Olof Ahlberg

Förslag till åtgärder: Rensa vegetation och förse bron med en toppföljare av 32 mm gasrör lika originalet. En navföljare av trä och en underliggare av 25 mm gasrör skulle göra att bron verkligen kom till sin rätt. Broskylt. Eventuellt kandidat till brominne.

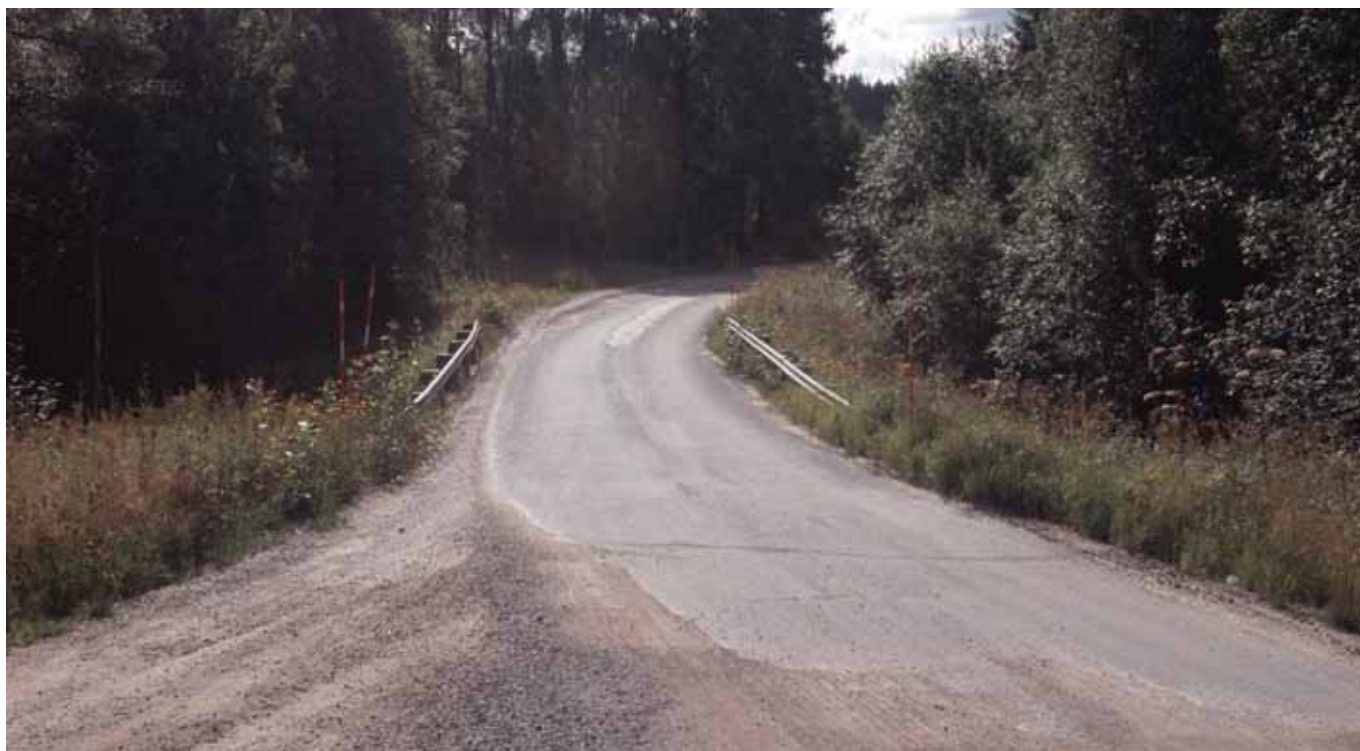
Broplatsen vid Getingsta ligger i en kurva och endast de ålderdomliga stengardisterna avslöjar bronns karaktär.
Foto: Kulturbbyggnadsbyrån, Sven Olof Ahlberg

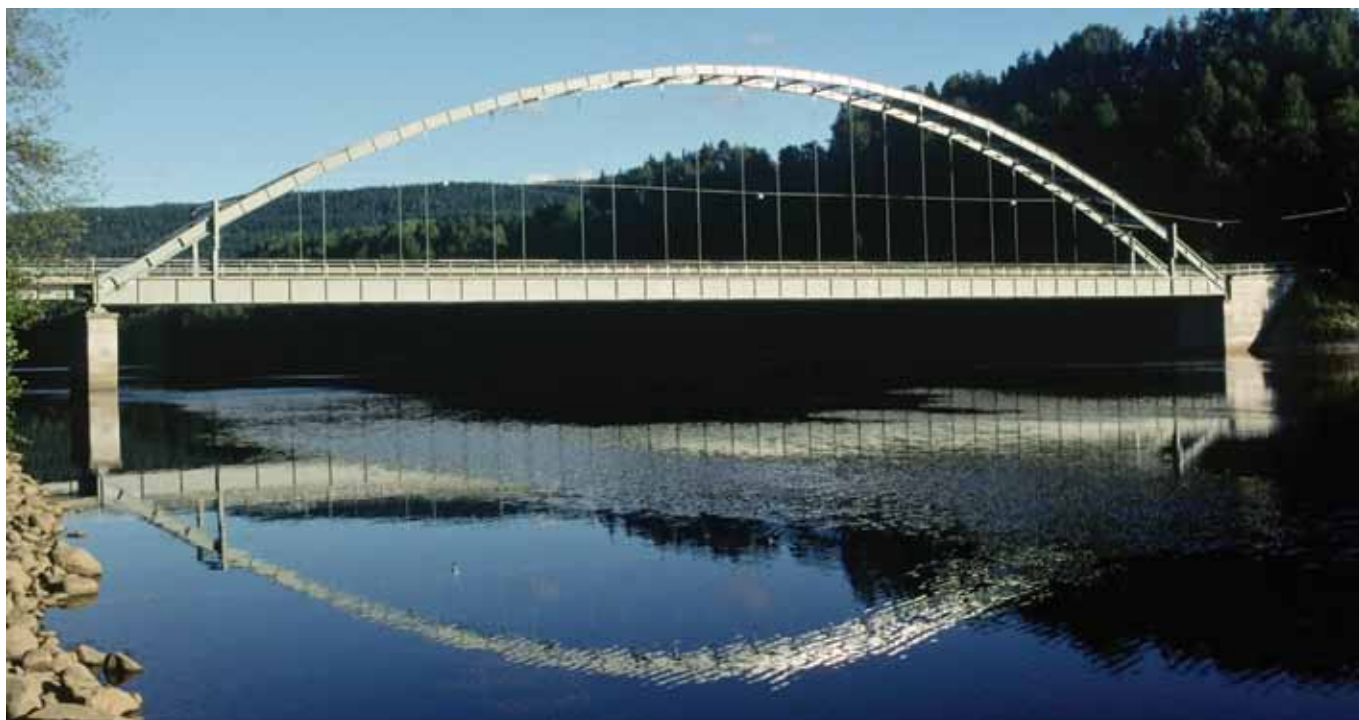
Y 578 Bro över Ångermanälven vid Resele

Ett nymålat bärverk skapar en dramatisk kontrast till Ångermanälvens och de omgivande skogarnas mörka kulörer. Bron är med sitt 114,5 meter långa huvudspänn en av landets längsta langerbalkbroar. Foto: Kulturbyggnadsbyrån, Sven Olof Ahlberg

Antal spann och typ: Langerbalkbro av stål i ett spann. Sidospann: fritt upplagd balkbro med valsade stålballar i ett spann.

Bro längd, m: 153,7 teoretisk spännvidd, m: 114,5 + 20,8

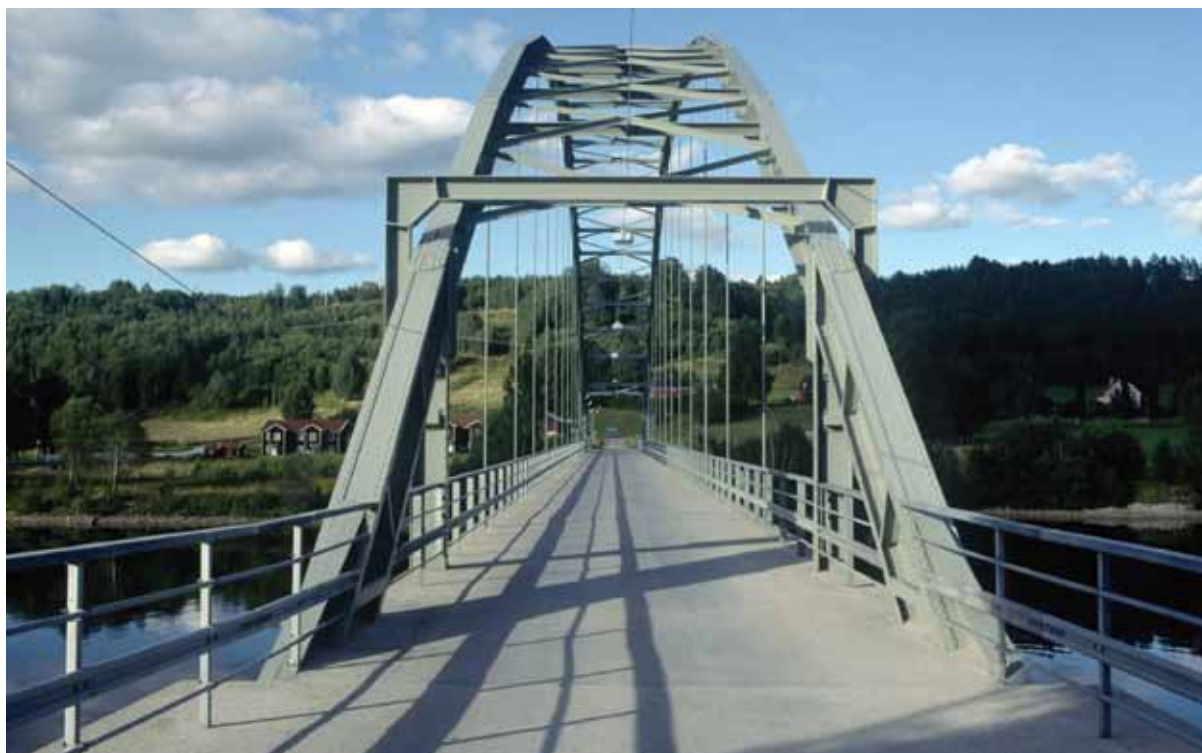
*Bågarnas eleganta linjespel störs något av de senare tillkomna påkörningsskydden vid ändtransversalerna.
Foto: Kulturbyggnadsbyrån, Sven Olof Ahlberg*

Ursprunglighet: Något förändrad. Påkörningsskydd vid ändtransversalerna.

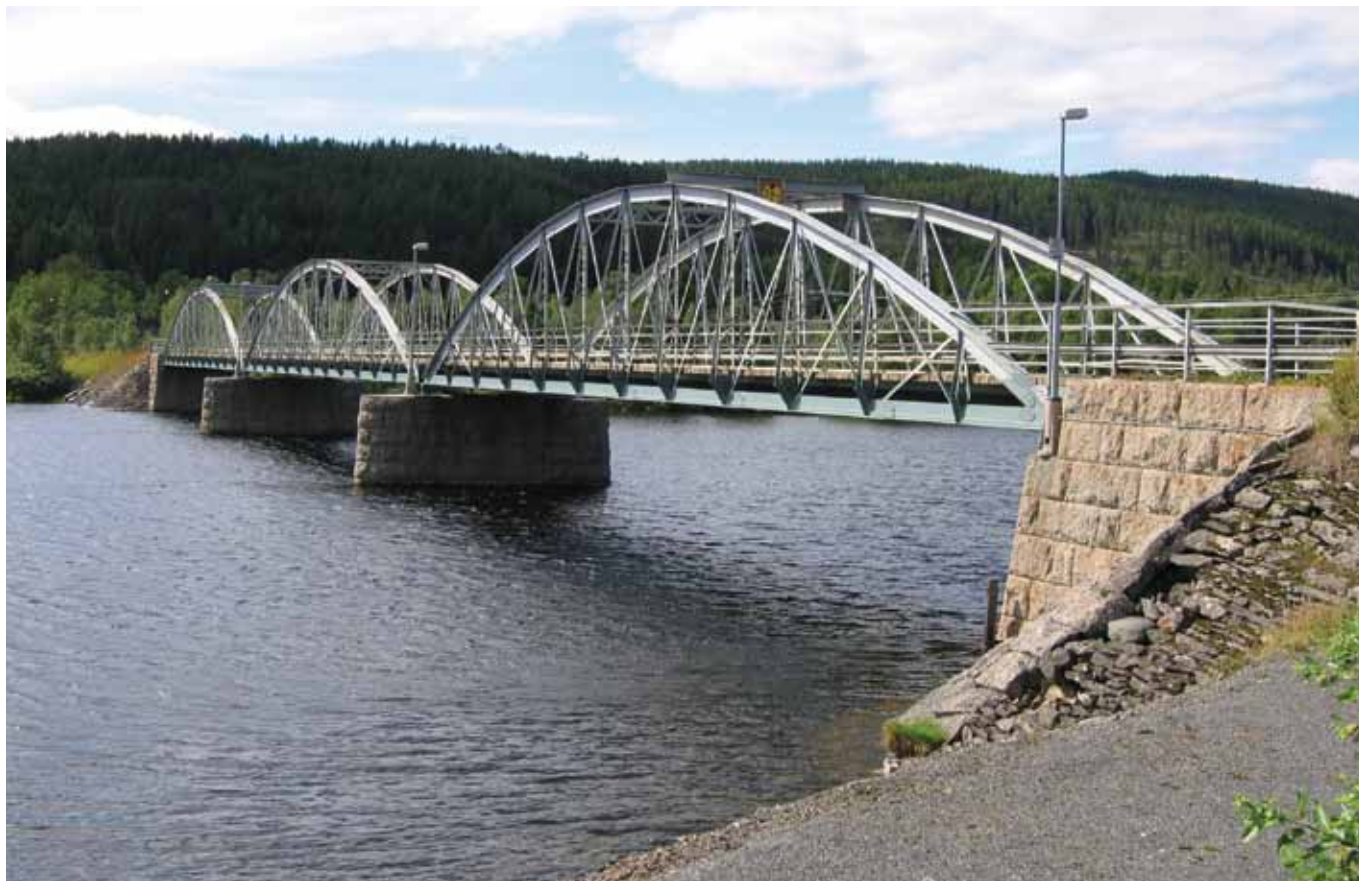
Z 681 Bro över Järpströmmen vid Järpen

*Landets mest harmoniska och vackrast belägna fackverksbro med parabelformade balkar på det allmänna vägnätet.
Foto: Kulturbbyggnadsbyrån, Sven Olof Ahlberg*

Antal spann och typ: Balkbro med stående parabelfackverk i tre spann.

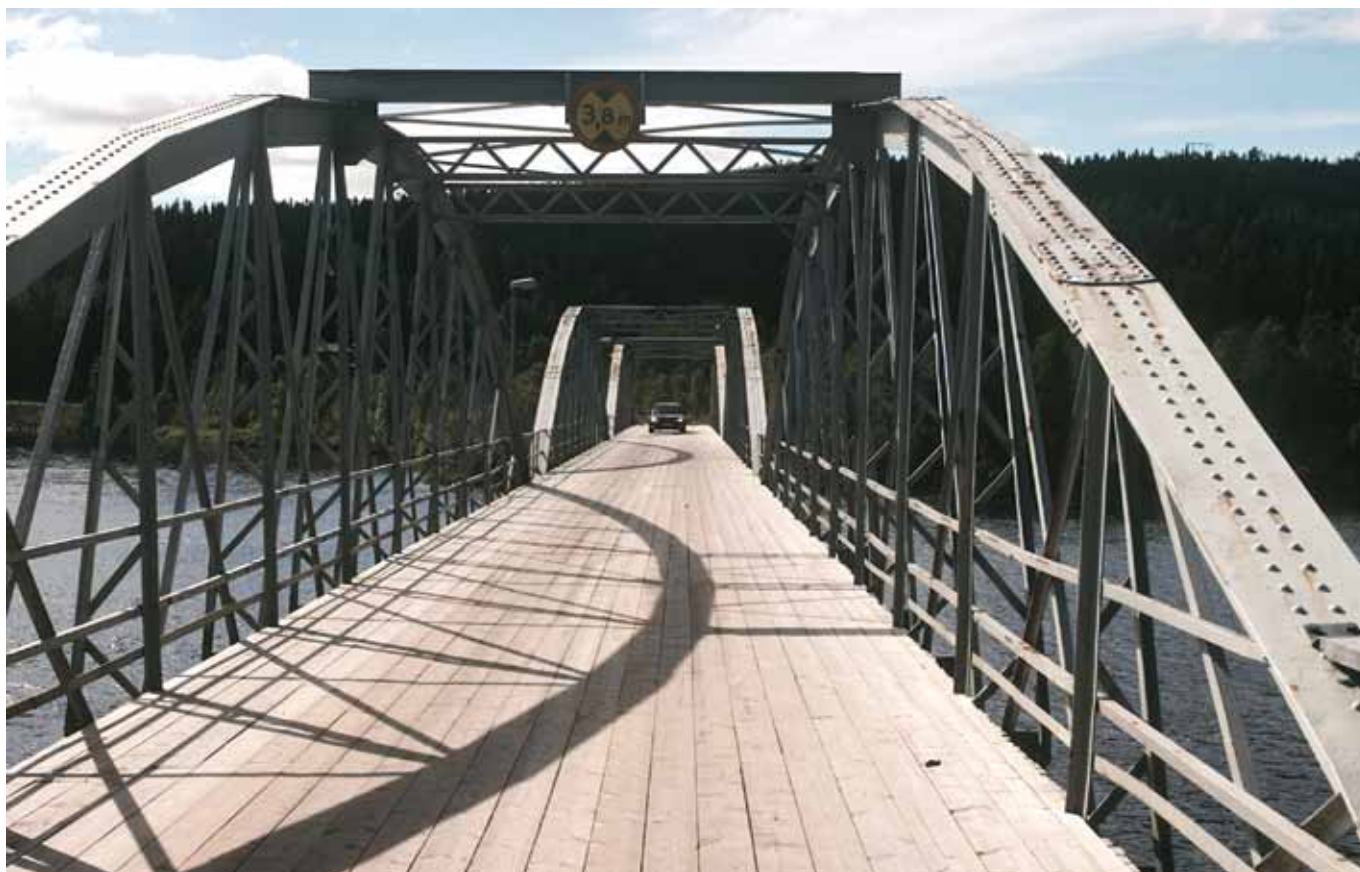
*Körbana av trä är en allt ovanligare syn på det svenska vägnätet och ger en antydning om bronns ansenliga ålder.
Foto: Kulturbyggnadsbyrån, Sven Olof Ahlberg*

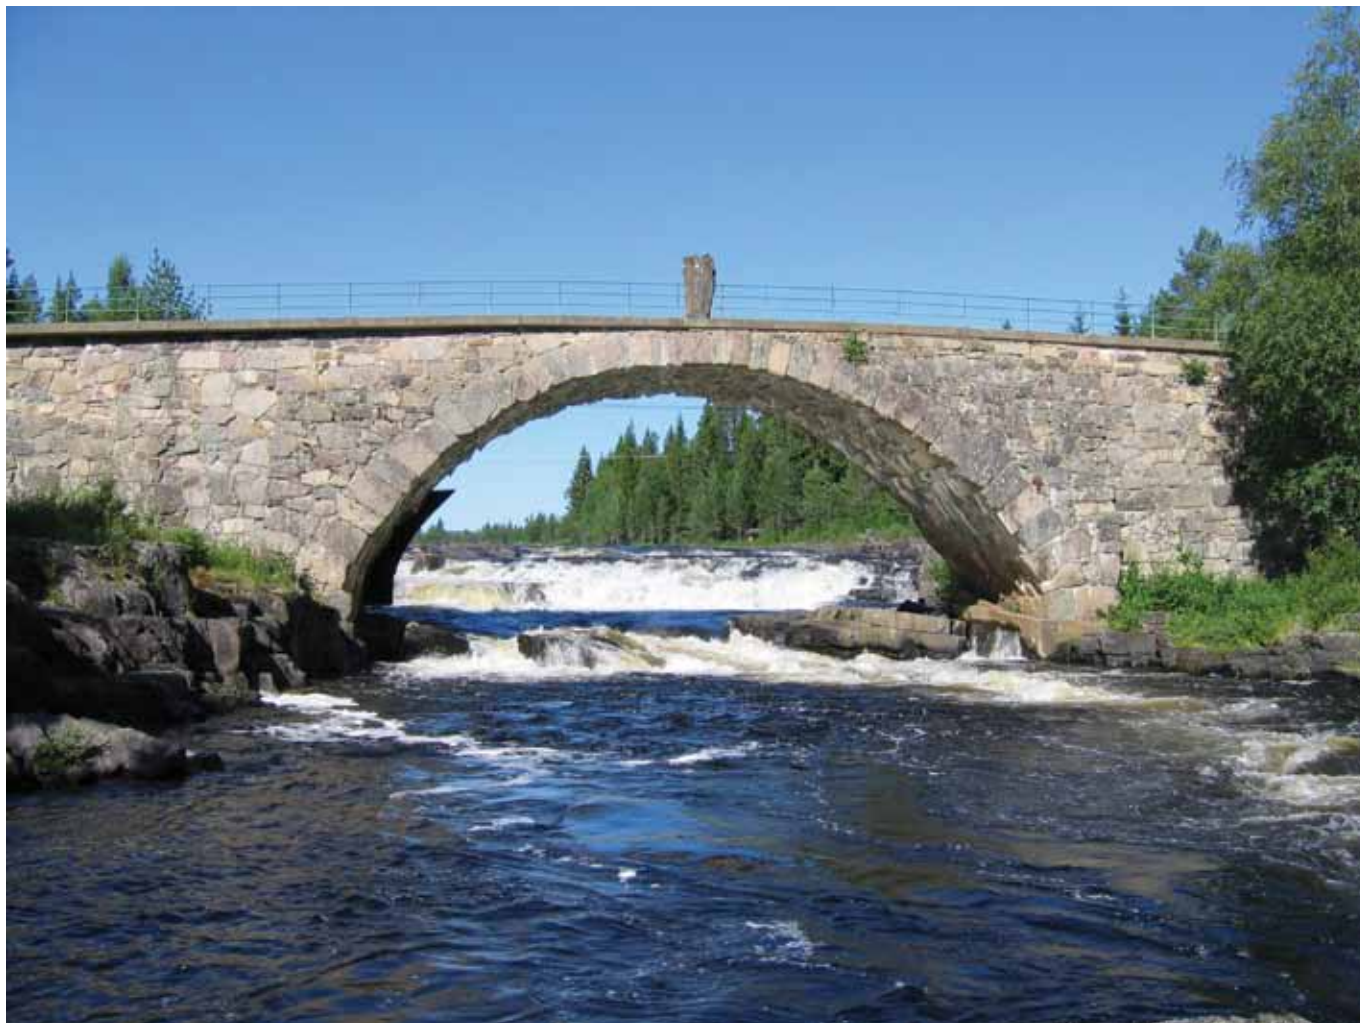
Z 81 Bro över Ljungan vid Åsarna

Ett av landets mest imponerande stenalv finns hos denna vackra bro över Ljungan vid Åsarna.
Foto: Kulturbyggnadsbyrån, Sven Olof Ahlberg

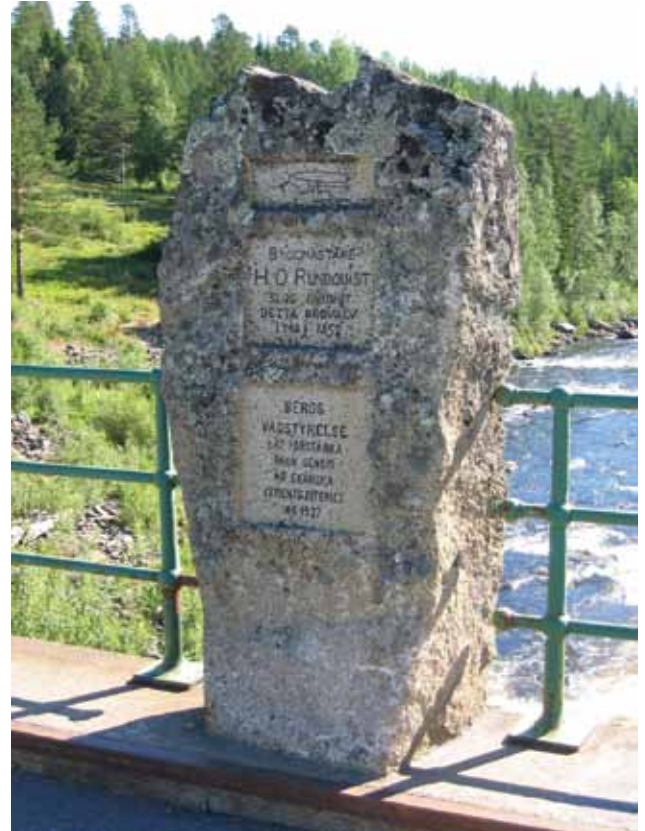
Brons historia finns dokumenterad på den sten som tillkom vid renoveringen 1937.
Foto: Kulturbymråden, Sven Olof Ahlberg

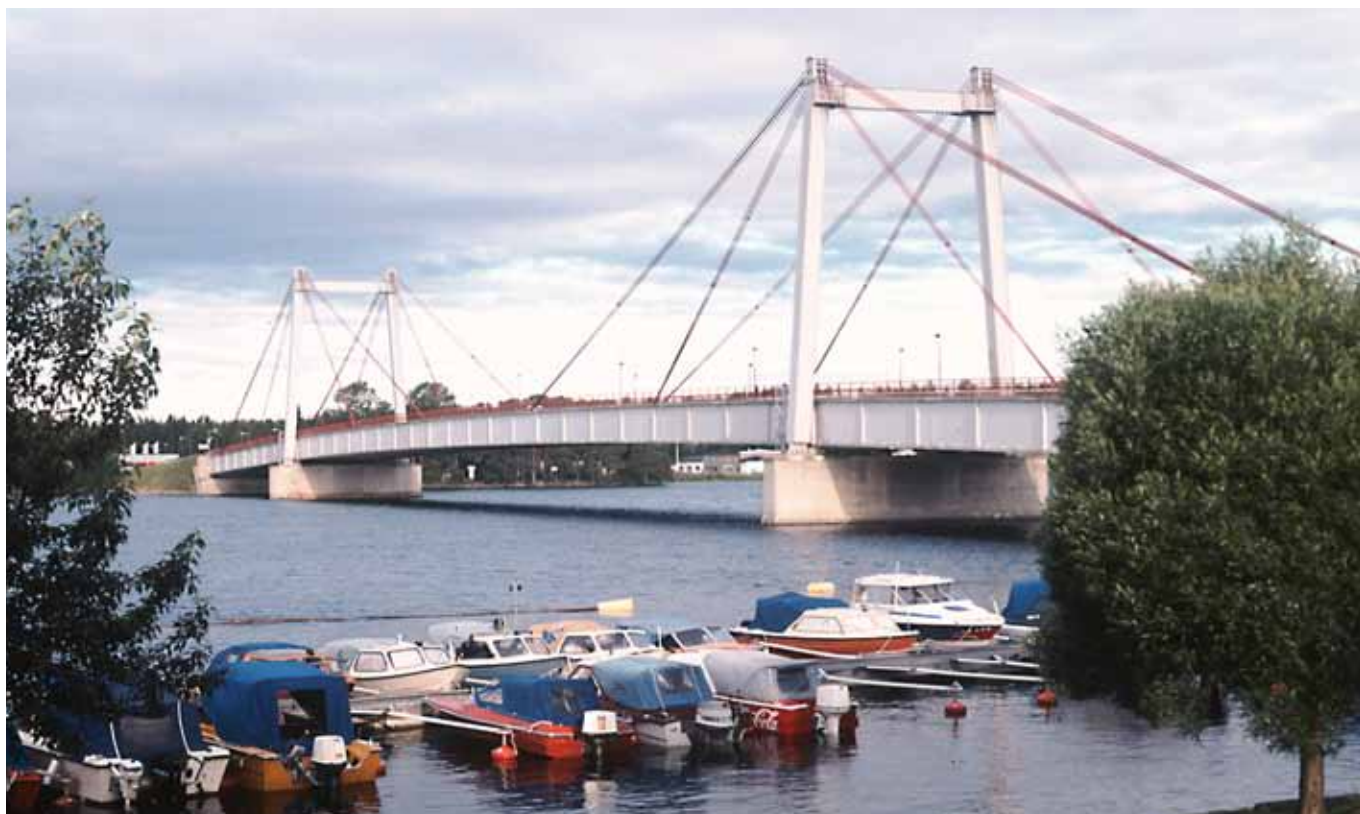
Z 413 Bro över Strömsundet vid Strömsund

Världens första moderna snedkabelbro finns i Strömsund. Bron har konstruerats av den tyska firman Demag som uppförde liknande broar över de tyska floderna efter andra världskriget. Foto: Kulturbyggnadsbyrån, Sven Olof Ahlberg

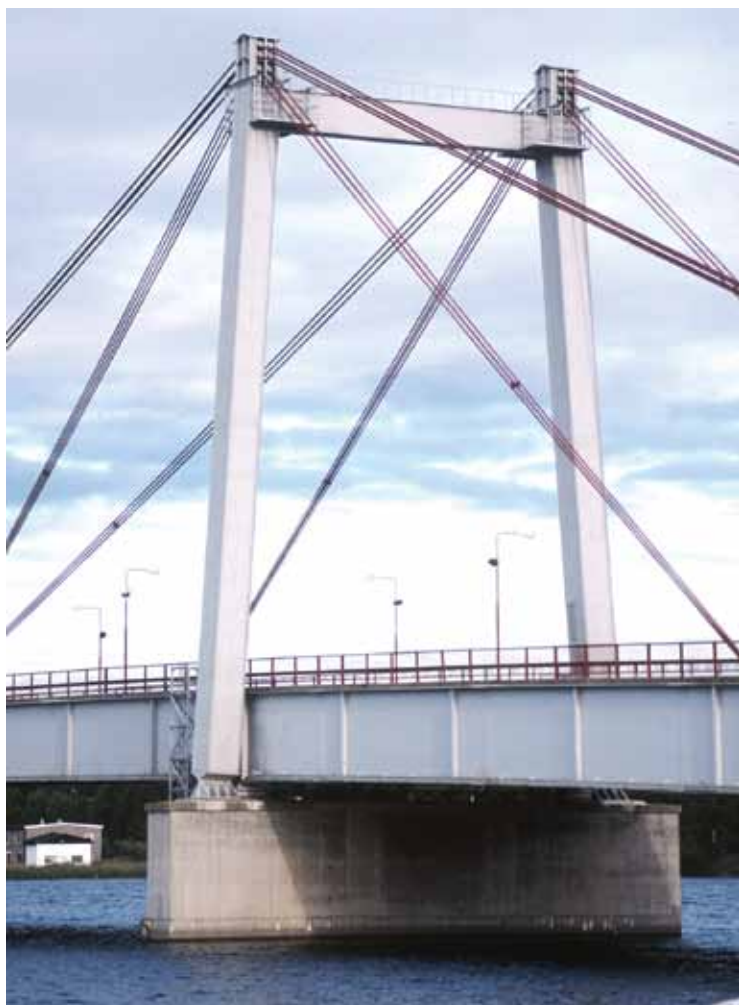
Snedkabelbron i Strömsund är byggd av plåtar som nitats samman, vilket avslöjas av de tusentals nitskallar som översllar konstruktionen. Den effektfulla färgsättningen med silver och rött är ursprunglig.

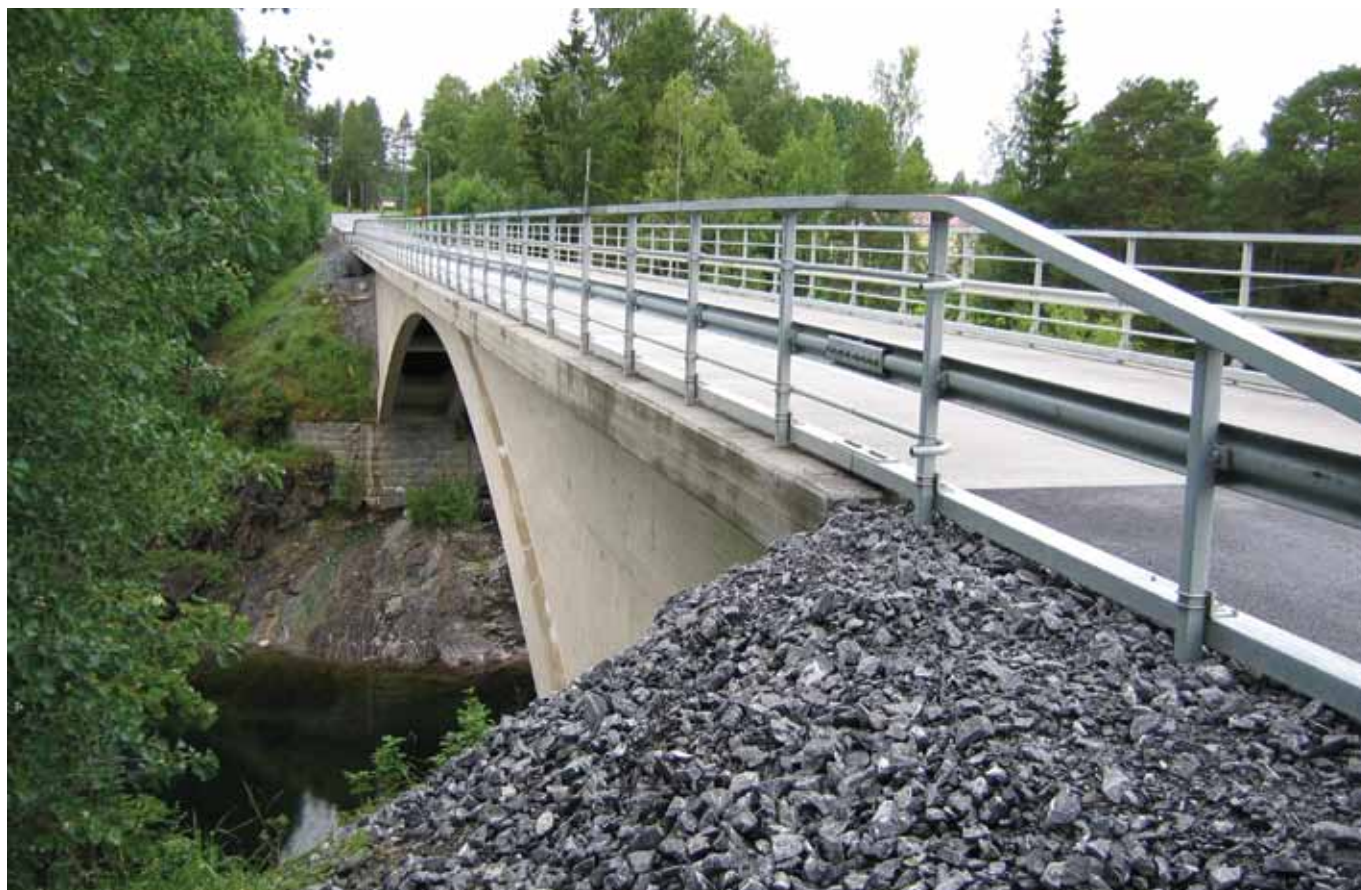
Z 235 Bro över Indalsälven vid Kattstrupeforsen

Vid en nyligen genomförd reparation har bron över Kattstrupeforsen fått nya kantbalkar med galvaniserade standardräckan. Det nuvarande räcket ersatte ett originalräcke med grönmålade L-profiler.

Beklagligt att den ursprungliga broskylten ej återmonterats.

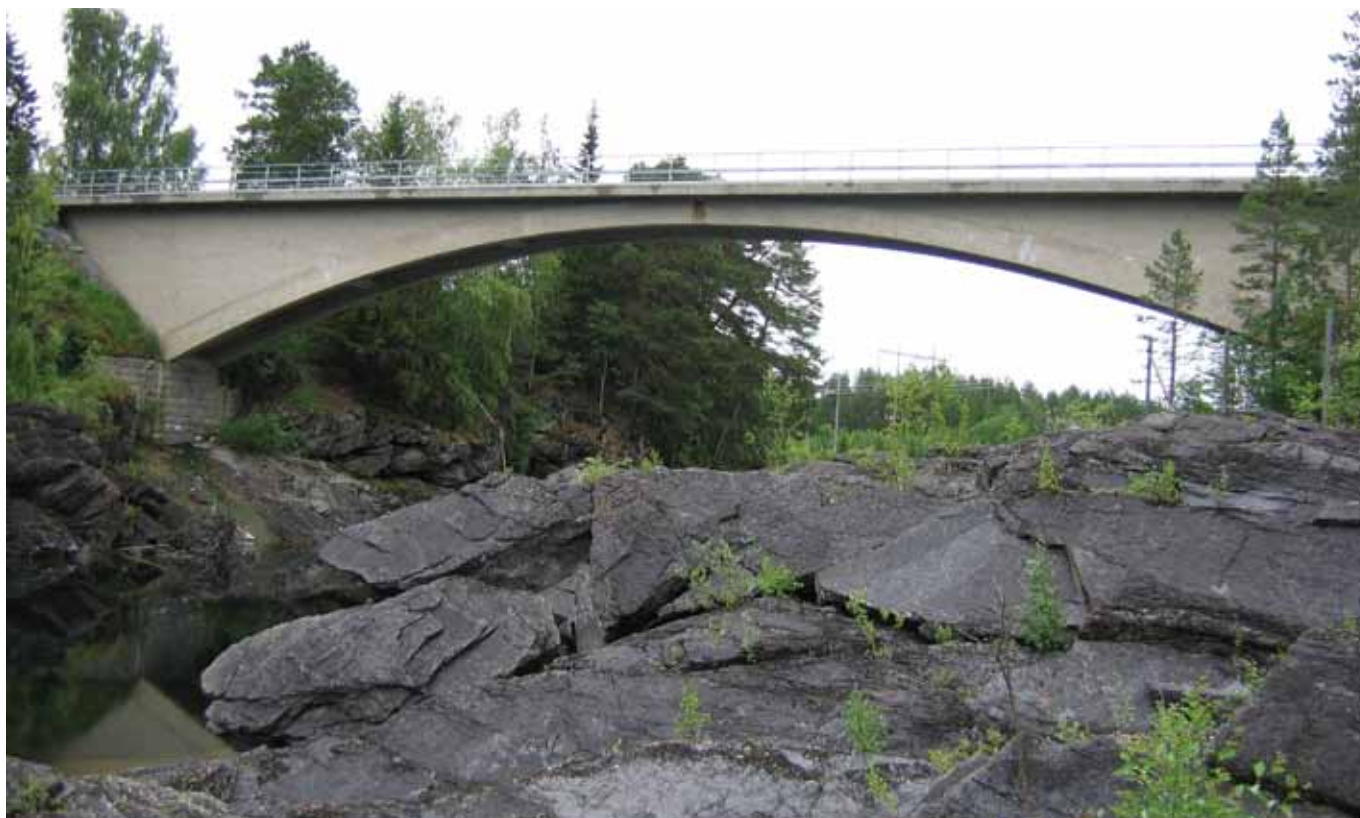
Bågskivebron över Indalsälven har flacka valvbågar som är inspända mellan bergsidorna på båda sidor om forsen. De eleganta formerna är svåra att betrakta på grund av den rikliga vegetationen. Foto: Kulturbyggnadsbyrån, Sven Olof Ahlberg

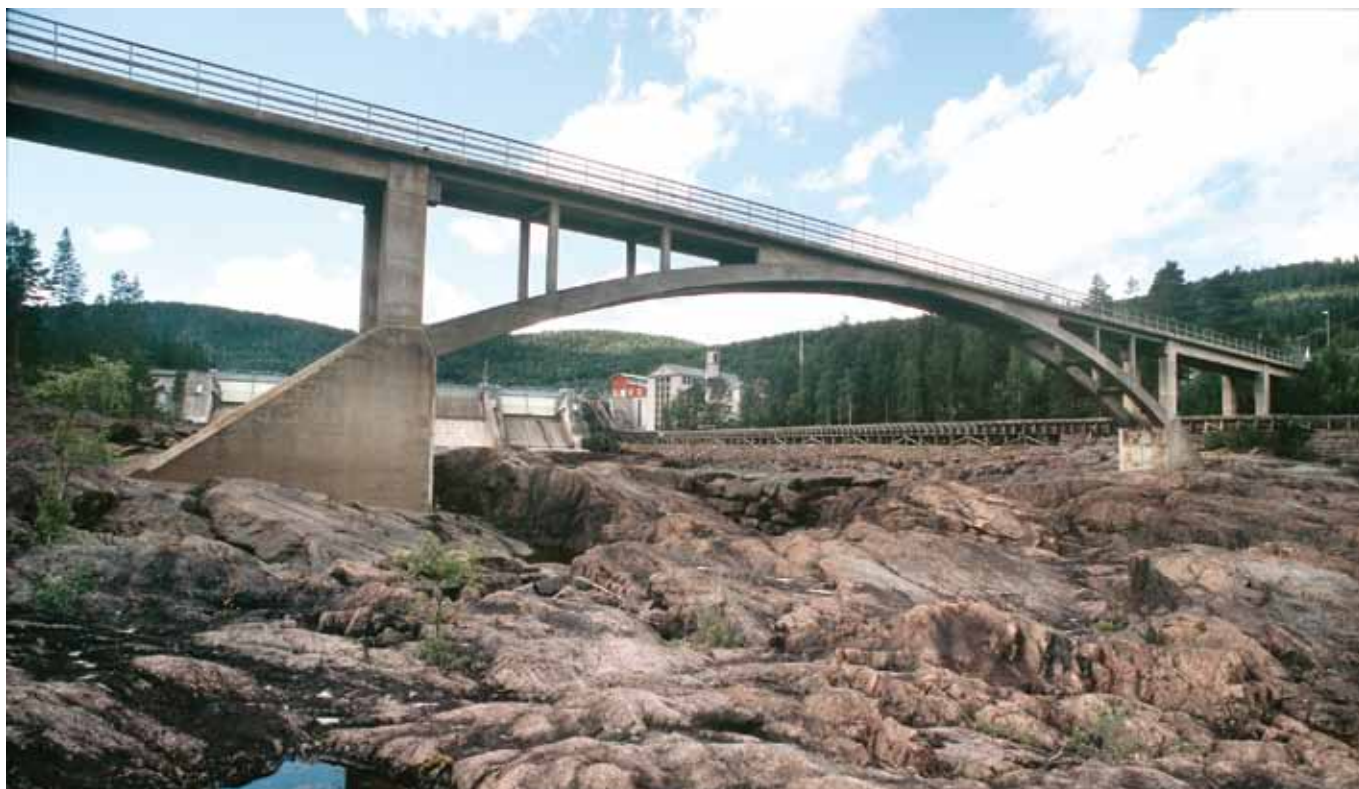
Z 2 Bro över Indalsälven vid Krångedeforsarna

Krånge de kraftstation bildar en naturlig inramning till denna vackert belägna bågbro över Indalsälven. En imponerande flottningsränna leder förbi den bitvis helt torrlagda fors en. Foto: Kulturbyggnadsbyrån, Sven Olof Ahlberg

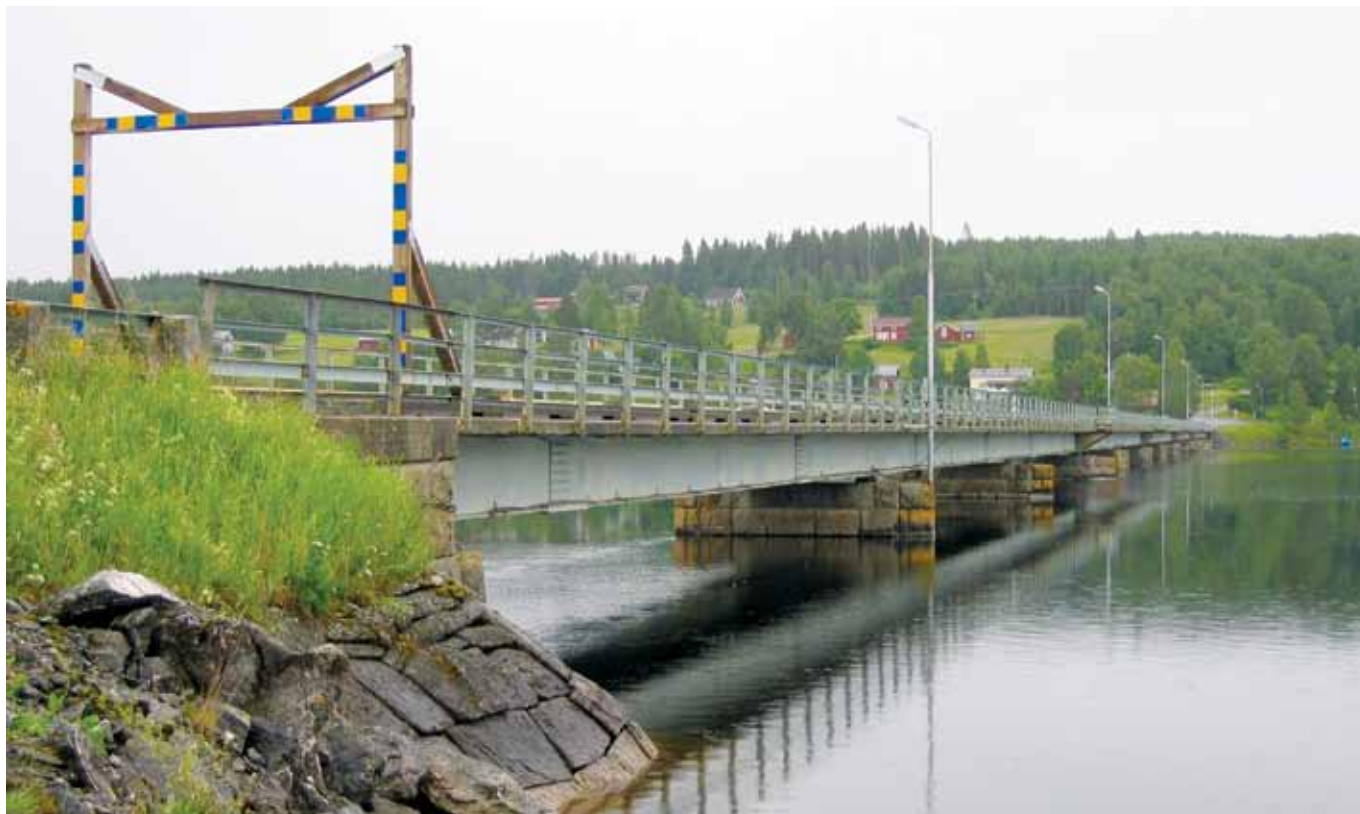
Z 260 Bro över Indalsälven vid Lit

Balkbroar med valsade balkar är normalt sett inte så långa som bron över Indalsälven vid Lit, med tolv spann på över 30 meter var är bron sannolikt landets längsta bro av denna typ. Foto: Kulturbymråden, Sven Olof Ahlberg

Nuvarande skick, okulärt: Mindre bra. Betongskador, gardister på bankarna ur läge, påkörningsskador på räcken och navföljare samt rostangrepp på huvudbalkarna.
